## Исследование методов инженерной реставрации памятников деревянного зодчества на примере церкви Покрова в селе Горенские Выселки Воронежской области

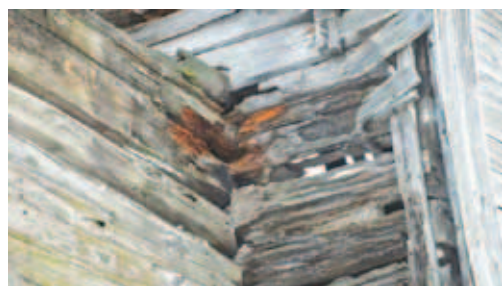
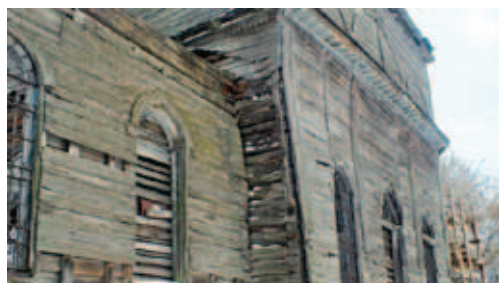
Весь сруб снаружи облицован досками по вертикальной обрешетке, однако, рассматривая ранние фотографии, можно заметить в алтарной части храма окно в уровне чердака, которое, очевидно позднее, закрыто облицовкой, что ставит под сомнение ее изначальное существование. Кирпичный цоколь сильно разрушен. Венцы сруба из лиственницы, соединенные «в лапу» без остатка в виде ласточкиного хвоста, создают двойное впечатление: в отдельных местах они практически целы снаружи (как обстоят дела в теле брусьев, можно будет определить, исследуя каждый венец конкретно), в других полностью сгнили (*ил. 2, 3*).

2–3. Покровская церковь. Состояние бревен сруба. 2013 г.

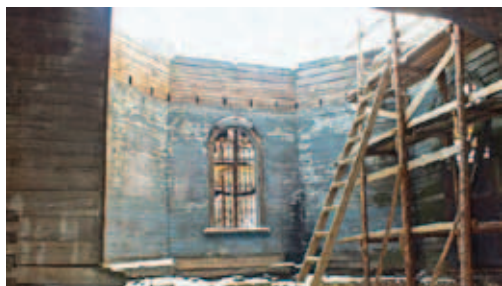
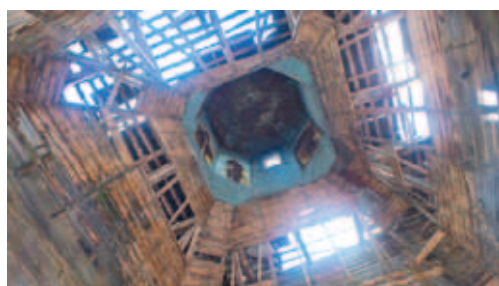
Помимо этого обвалились крыши трапезной и алтаря, вот-вот обрушится кровля над храмовой частью церкви вместе с хорошо сохранившимися барабаном, главой и крестом (*ил. 4, 5*). Кстати, купол этой церкви, в отличие от остальных деревянных храмов, покрыт не лемехом, а железом.

4–5. Покровская церковь. Состояние перекрытий. 2013 г.

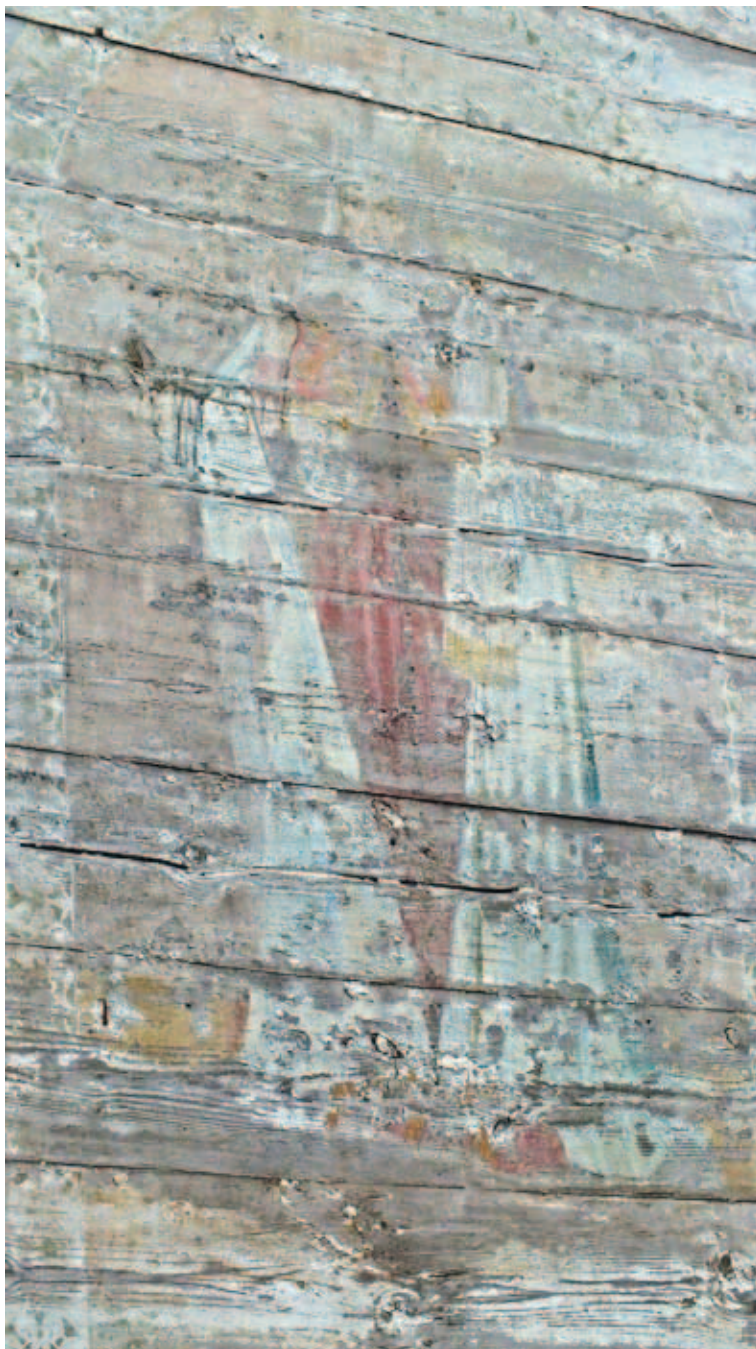
Кое-где в интерьере сохранились едва заметные росписи: как изначальные – по дереву (*ил. 6*), так и более поздние –

6. Покровская церковь. Сохранившаяся первоначальная роспись по дереву сруба. 2013 г.

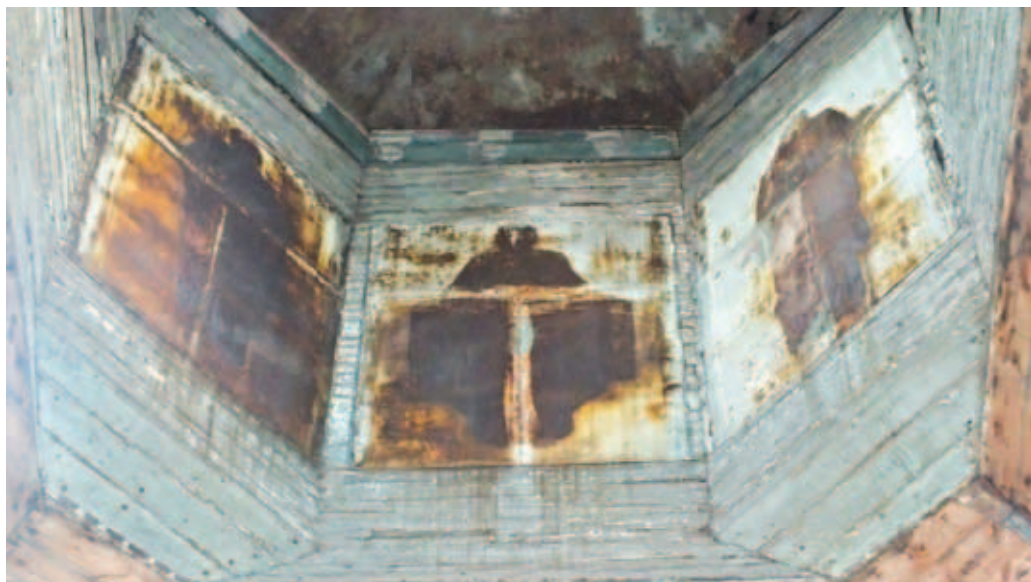
7. Покровская церковь. Сохранившаяся первоначальная роспись на листах железа. 2013 г.

в барабане по листам железа (ил. 7), что также является уникальным явлением для храмов Воронежской области.
