Комплексная реставрация картины Николо ди Пьетро «Мадонна с донатором и ангелами. Оплакивание» из собрания ГМИИ имени А. С. Пушкина

Произведение «Мадонна с донатором и ангелами. Оплакивание» (дерево, темпера, позолота, 91×56×1,0 см) происходит из собрания графов Шуваловых в Санкт-Петербурге, где считалось работой неизвестного мастера итальянской школы. В коллекции ГМИИ имени А. С. Пушкина икона находится с 1924 г. (инв. № 1502). Настоящая атрибуция принадлежит В. Э. Марковой, которая связывает произведение с ранним периодом творчества известного живописца Николо ди Пьетро, работавшего в Венеции в конце XIV – начале XV в. [1, с. 49].

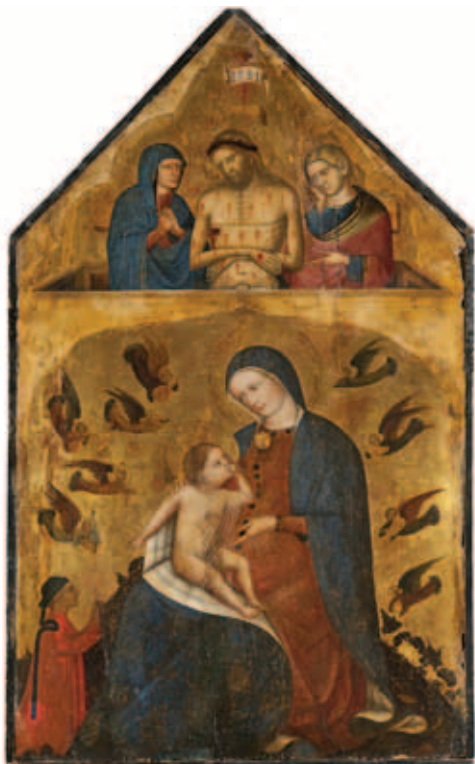
1. Николо ди Пьетро. Мадонна с донатором и ангелами. Оплакивание. Начало XV в. До реставрации

предшествующих реставраций. Очевидно, деревянная основа была опилена по нижнему торцу: изображения края мафория Мадонны и ее ступней отсутствуют, также усечено изображение птицы в правой нижней части. Доска имела многочисленные трещины, разрывы и деформации. Боковые стороны и торцы были закрыты деревянными обкладками, прибитыми к подрамнику. Несколько небольших фрагментов авторской древесины оторвались от доски вследствие ее усушки и удерживались только на склейке с обкладками. Наиболее глубокие вогнутые части картины были заполнены

толстым слоем поновительского грунта, который местами расслаивался и осыпался. По краям картины также просматривались многочисленные разновременные перемастиковки, выполненные из различных материалов – гипса, мела, алебаstra, воска. Авторский живописный слой перекрывался множественными частичными прописями и более поздней реставрационной ретушью. Золоченый фон и орнамент на одеждах также многократно «правился» – крупные утраты золота на фоне перезолочены, потертости ассиста на одеждах подправлены бронзянкой и твореным

золотом. Покровный слой потемневший, неравномерный.

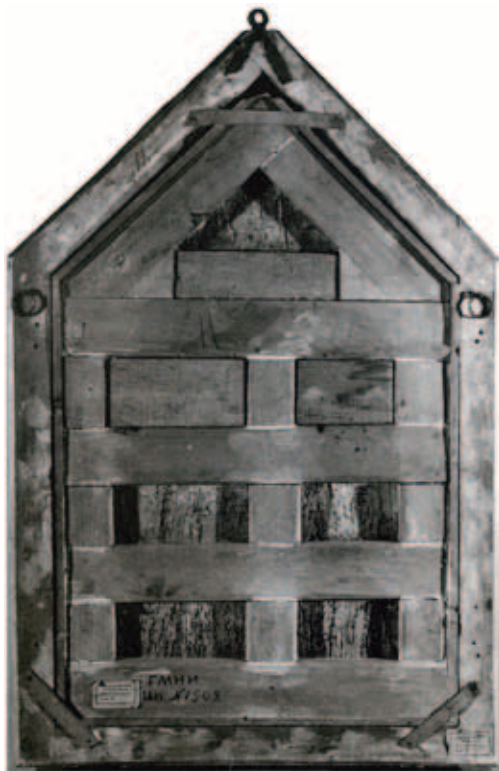
2. Обрат картины «Мадонна с донатором и ангелами». До реставрации

Утонченная авторская тополиная доска была смонтирована на грубый подрамник из сосны. Сама конструкция подрамника выполнена из двух видов древесины: первоначально он имел четыре горизонтальные планки, две диагональные в тимпане и девять коротких вертикальных. Древесина этих планок гладкая, тщательно выструганная, фаски сняты. Все планки были приклеены к авторской доске на крепкий столярный клей, в том числе и горизонтальные, имевшие перпендикулярное направление структуры относительно долевых волокон авторской основы. Образовавшиеся позднее зазоры между брусками были заполнены грунтовкой. Промежутки между вертикальными и горизонтальными планками в верхней части щита закрыты еще пятью брусками из грубой необработанной сосны – эти фрагменты, очевидно, были добавлены позднее, когда основа начала деформироваться под действием жесткой конструкции. Тогда же был вклеен фрагмент плотной ткани.

С лицевой стороны на изображении фигуры Иоанна отчетливо визуализировалась выпуклая деформация прямоугольной формы, возникшая вследствие давления вклеенного с тыльной стороны горизонтального бруска. Образовавшийся позднее перепад плоскостей был загрунтован и ретуширован.

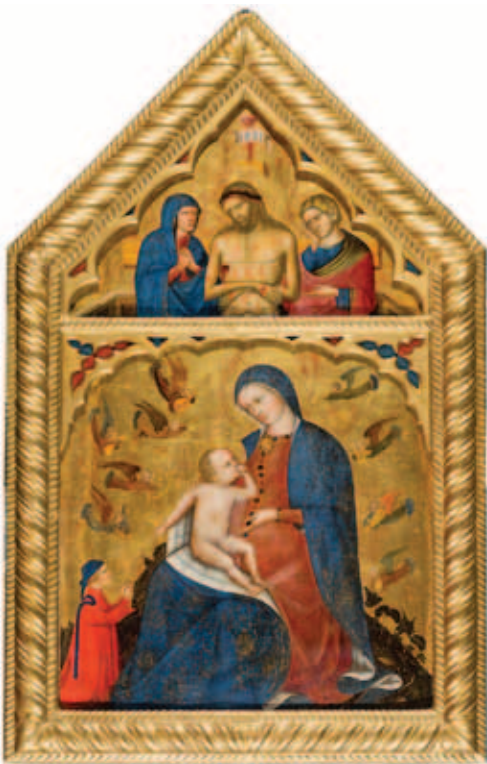
3. Николо ди Пьетро. Мадонна с донатором и ангелами. Оплакивание. После реставрации

Затем картину покрыли слоем реставрационного лака и произвели живописное восполнение утрат и потертостей красочного слоя акварелью и реставрационными лаками *Maimeri*. Тонирование утрат выполнено пуантелью и выдержано в более светлой тональности, чем авторская живопись, что позволяет специалисту отличить руку реставратора от оригинала. Обширный утраченный фрагмент голубого мафория тонирован условно, без воссоздания орнамента. Некоторые локальные утраты золочения на фоне (в пределах нового реставрационного грунта) восстановлены сусальным золотом.

В результате проведенных реставрационных мероприятий улучшилось визуальное восприятие живописи; произведению был возвращен экспозицион-

ный вид. Отдельные фрагменты композиции, искаженные грубыми поновлениями, обрели совершенно другой вид. Так, после удаления слоев записей на личном Младенца открылось сохранное авторское изображение с высокой линией лба и иным расположением и моделировкой ушка..

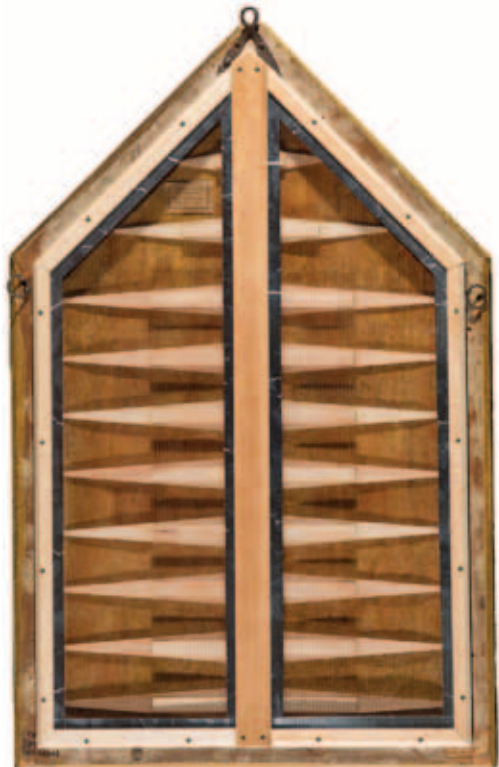
4. Обратная сторона картины «Мадонна с донатором и ангелами». После реставрации

Для нашего экспоната была предложена довольно простая и безопасная гибкая поддерживающая система, разработанная в Англии и нашедшая широкое применение в европейских музеях. Основным достоинством данной конструкции является то, что она не требует непосредственного внедрения в структуру авторской доски, врезания или же приклеивания отдельных элементов. Сама конструкция представляет собой систему горизонтальных реек,

прикрепленных к основному вертикальному бруску, который в свою очередь монтируется непосредственно к раме. Толщина и ширина реек рассчитана таким образом, чтобы давление на различные участки панели было распределено с учетом имеющихся деформаций и потенциально возможных движений доски в случае перепадов температуры и влажности. Иными словами, доска мягко зафиксирована в относительно ровном положении, но при этом не создается излишнее напряжение в структуре древесины, то есть основа сохраняет возможность реагировать на колебания влажности без ущерба для структурной целостности.

После окончания реставрационных работ картина помещена в раму и закреплена внутри при помощи этой легкой конструкции. Система реек мягко фиксирует панель в относительно ровном положении, не создавая излишнего напряжения в структуре древесины.

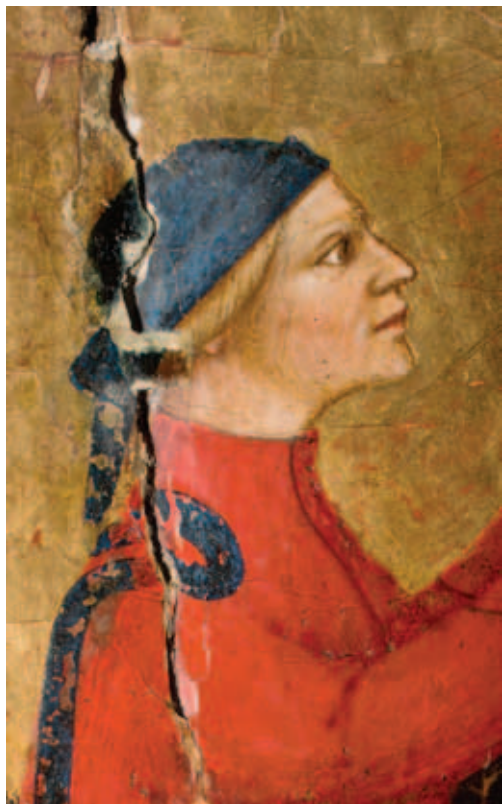
5. Фрагмент картины «Мадонна с донатором и ангелами» в процессе реставрации: контрольный участок с поздними перегрунтовками и записями, перекрывающими деформации доски

После удаления плотных перегрунтовок, широко заходящих на первоначальную живопись, выявились скрывавшиеся под ними деформации основы и значительные перепады уровней отдельных участков доски, образовавшиеся во время предшествующей реставрации. Таким образом, толстые слои перегрунтовок использовались для визуального выравнивания плоскости доски. Поновительский грунт перекрывал значительную часть мафория, фигуру Младенца, нижнюю часть позёма и фигуры донатора, изображения ангелов в левой части иконы. Поздний реставрационный грунт был сохранен в пределах утрат авторского.

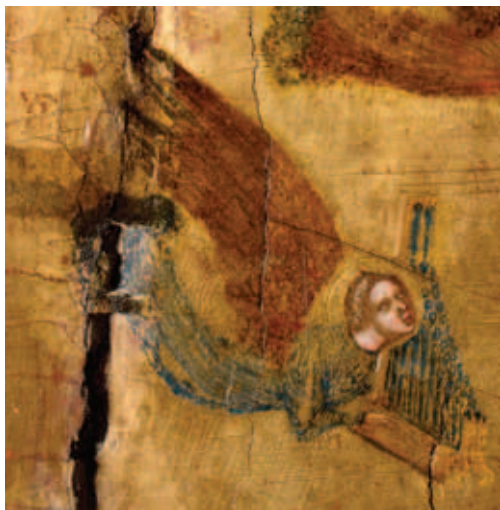
6. Фрагмент картины «Мадонна с донатором и ангелами» в процессе реставрации: контрольный участок с поздними перегрунтовками и записями, перекрывающими деформации доски

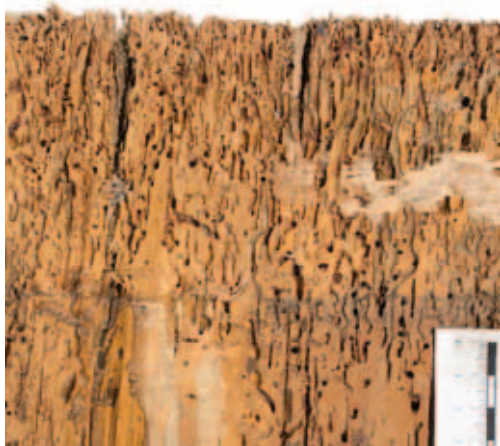
После демонтажа подрамника древесину по степени разрушения можно было квалифицировать как руинированную. В глубине деструктированной древесины обнаружили останки жука-древоточца, разрушительная деятельность которого явилась причиной сильнейшего повреждения доски.

Гораздо более тяжелыми последствиями для картины обернулось непрофессиональное реставрационное вмешательство. Доска была утоньшена радикально, местами до критических 0,2 см. Самая большая толщина доски 1,0 см сохранена

Многочисленные трещины и утраты древесины были заполнены крепким клеем, грунтом из алебастра и гипса, а также деревянными вставками из оригинальной древесины; некоторые вставки были наспех клеены на жидкий гипс. На поверхности доски наблюдались механические повреждения от инструмента (скобеля) – глубокие «зарезы», местами обнажившие авторский грунт. После удаления клееного фрагмента холстины обнаружился подвижный расщеп и обнаженный авторский грунт на истонченном до предела участке древесины.

7. Фрагмент оборотной стороны картины «Мадонна с донатором и ангелами» после удаления прежнего подрамника

Сразу же после демонтажа подрамника доска была зафиксирована и началась кропотливая работа по зачистке древесины от излишков столярного клея, вызывавшего сильное напряжение на поверхности доски. Весь клей удалялся после предварительного размягчения 5%-ным водным раствором метилцеллюлозы. Из глубины вылетных отверстий клей удалялся за несколько приемов. Учитывая масштаб повреждения древесины жуком-древоточцем, данный трудоемкий процесс занял довольно длительный промежуток времени. Деструктированная древесина была укреплена раствором *Plexigum PQ 611* в *Shellsol T³*. В места крупных утрат древесины и в широкие трещины клеены врезки из выдержанного тополя, использован 15%-ный рыбий клей. Более мелкие утраты древесины, трещины и «вылетные» отверстия заполнены доделочной массой *Liberon* на основе натуральных опилок.

Для устранения перепадов плоскости доски («ступенек») стыковочные швы на соответствующих участках необходимо было расшить и частично удалить поновительский грунт со стороны живописи. Затем доска была помещена под станиной на поперечно установленные бруски и зафиксирована с использованием горизонтальных брусковых зажимов. После этого поверхность доски постепенно выводилась в один уровень методом локального встречного давления, оказываемого гибкими деревянными палочками диаметром около 0,8 см. Использование тонких березовых палочек позволяет плавно воздействовать на небольшие участки поверхности, контролировать и корректировать силу и область давления. После исправления перепадов плоскостей швы были склеены 15%-ным рыбьим клеем с опилками. Необходимо отметить, что во время проведения перечисленных работ с деревянной основой в помещении строго поддерживался температурно-влажностный режим, показатель влажности не опускался ниже 55%. Для минимизации движения воздушных потоков была сооружена конструкция из большеразмерной целлофановой пленки, под которой картина выдерживалась во внерабочее время.
